## **Memoria de la restauración del reloj de sol situado en la antigua cárcel de Sepúlveda**

**Expediente de cultura: BM-2802025-99**

**Fecha: 23/02/2026**

**Memoria de restauración**

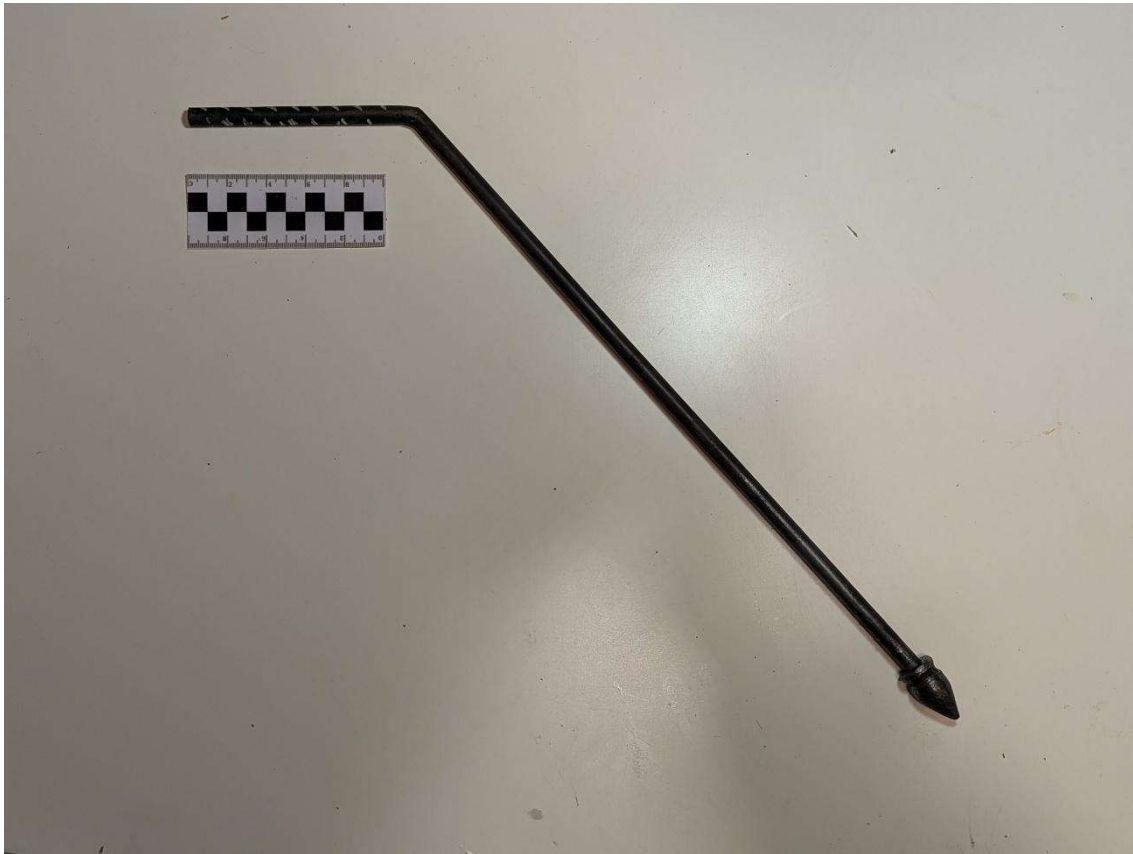
*Figura 1. Gnomon realizado por Elías de Andrés con las medidas solicitadas en proyecto y realizado en acero inoxidable.*

En primer lugar, previo a la realización de la intervención, se realizó el encargo del gnomon para su restitución al artista y herrero segoviano Elías de Andrés, quien mostró su predisposición para colaborar con el proyecto. Tal y como estaba previsto en proyecto, se realizó un gnomon de acero inoxidable, con unas dimensiones de 12 cm en la zona de anclaje y 40 en la parte que sobresale, con un ángulo de apertura entre ambas de 131°. Un ángulo en el que se tomó un cuidado especial en tanto que de ello dependía la precisión de la hora dada por el reloj de sol y que se calcula en base a la latitud al tratarse de un reloj de sol directo orientado al sur [ $\tan(LH) = \tan(t) \cdot \cos(\varphi)$ ]. Con respecto a la pieza, señalar que se le aplicó una solución de ácido tánico para protegerlo contra la humedad y adecuar su tonalidad.

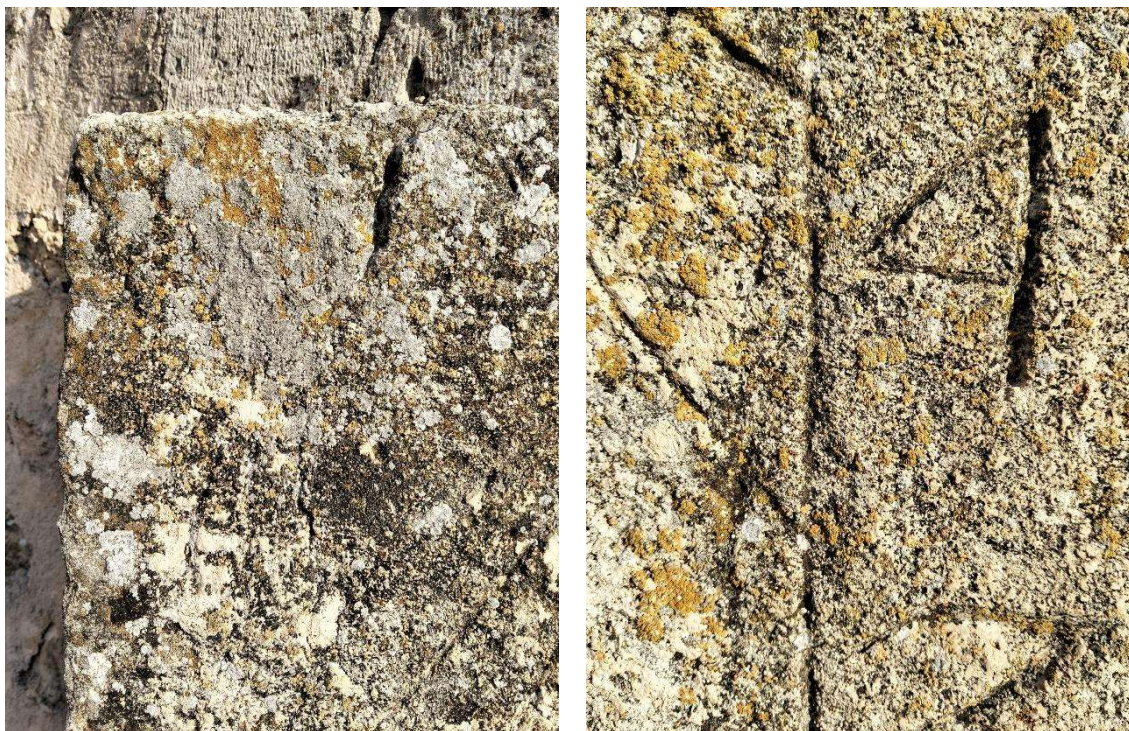
- El sillar de caliza utilizado estaba notablemente afectado por líquenes y otros elementos, siendo mucho más evidente en su parte superior y en la mitad oeste.

*Figuras 3 y Detalle del biodeterioro y la suciedad incrustada previos a la intervención.*

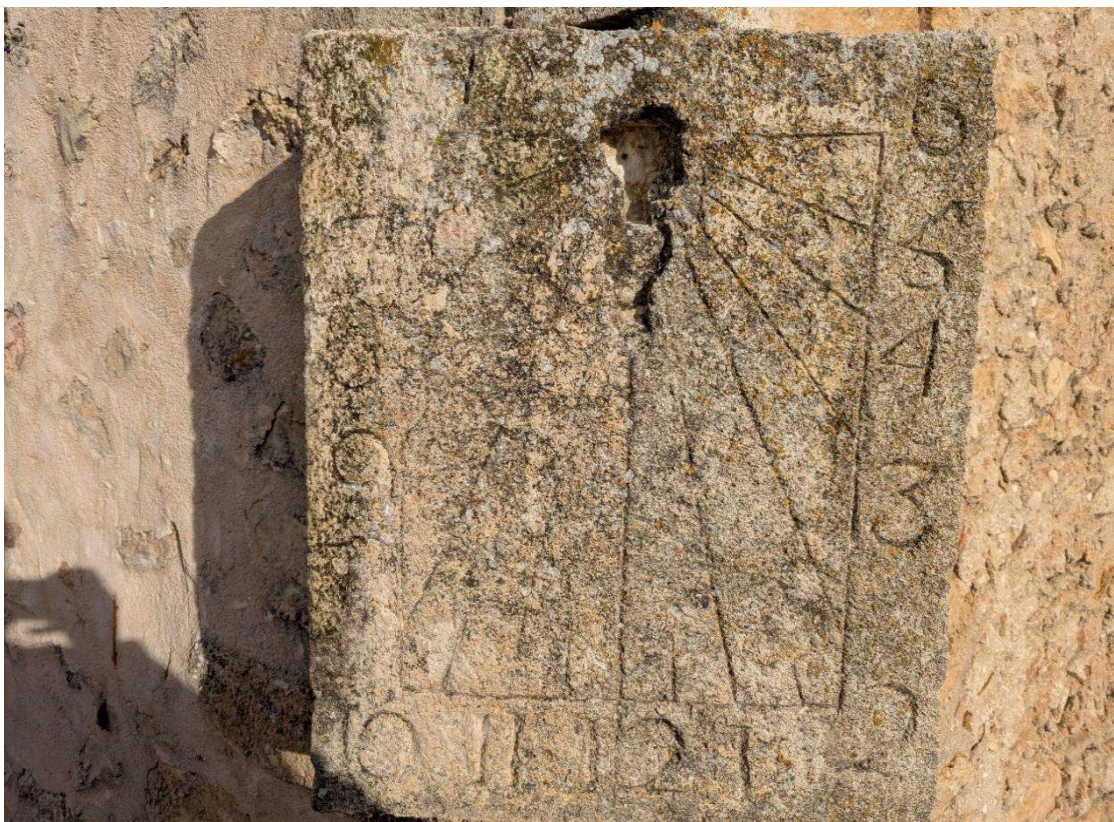
*Figura 5. Situación inicial del reloj tras una pequeña limpieza inicial de la oquedad del gnomon.*

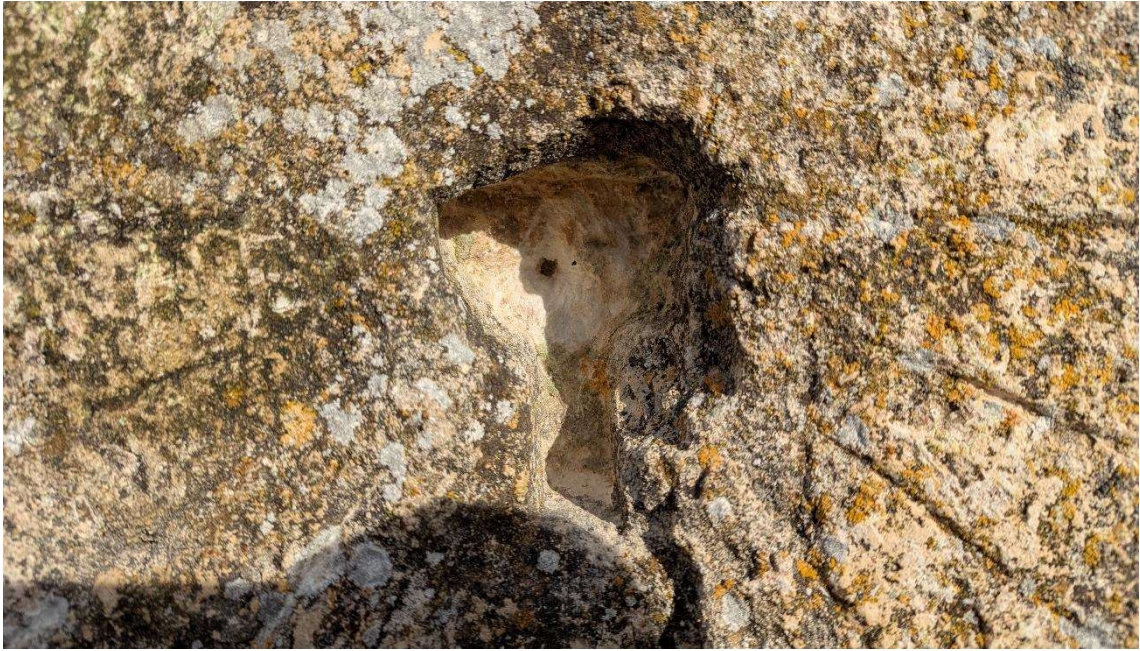
- El hueco del gnomon presentaba un nivel de suciedad y deterioro considerable, conservándose incluso un pequeño fragmento de hierro de la pieza original.

*Figura 6. Detalle de la oquedad tras la limpieza en el que se aprecia un fragmento de hierro que se podría corresponder con la varilla original.*

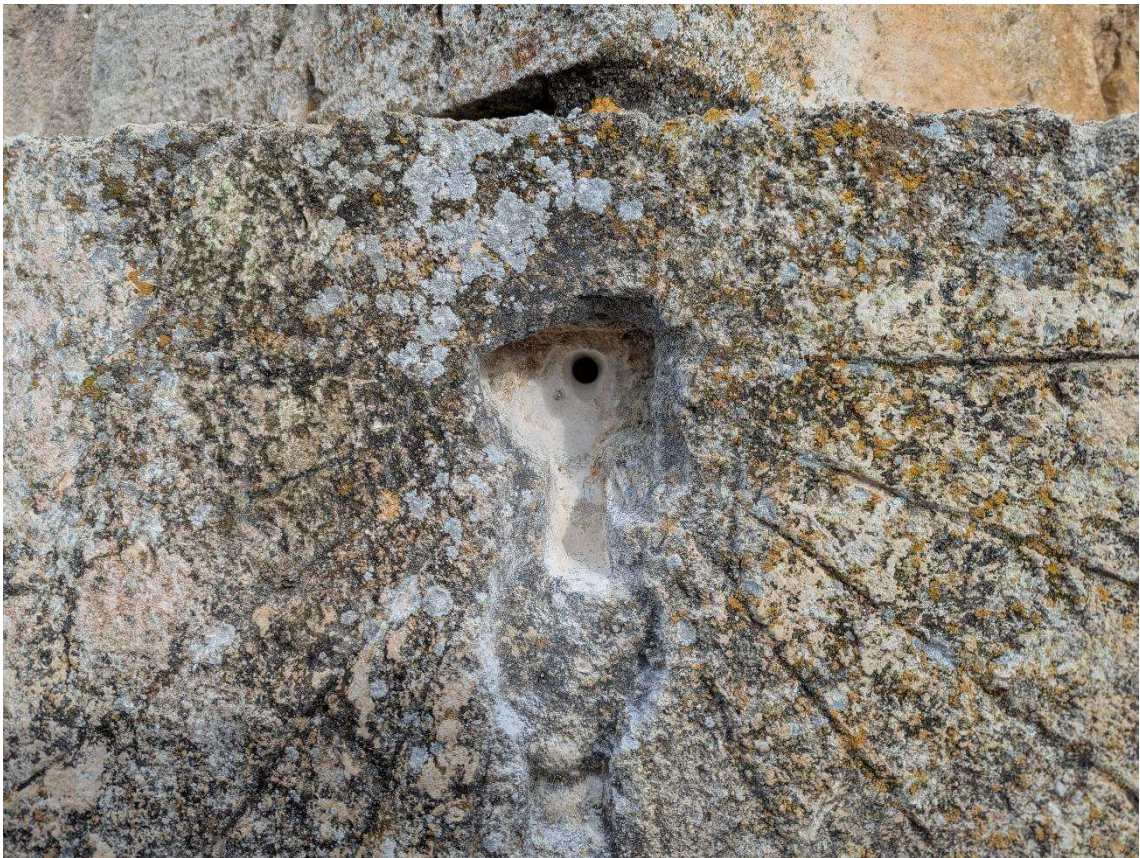
- Para la restitución del gnomon sería preciso realizar un pequeño hueco en el sillar mediante taladro que asegurase la fijación de la pieza. Para cometerlo sería fundamental que tuviese un ángulo perpendicular con respecto a la fachada y el propio sillar del reloj, al mismo tiempo que se situaba en el eje central de la pieza.

*Figura 7. Agujero realizado mediante taladro para la correcta sujeción del nuevo gnomon.*

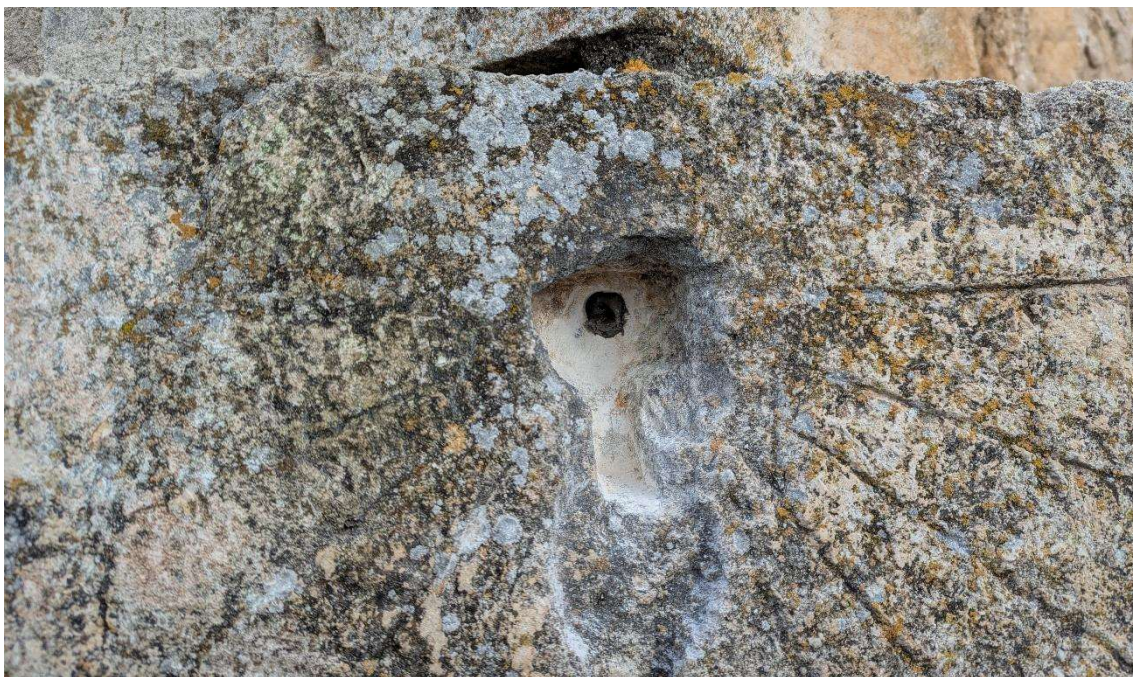
*Figura 8. En la imagen se aprecia el taco químico introducido dentro del agujero del gnomon para su fijación.*

Por otro lado, en lo que se refiere a la fijación del gnomon, una vez se constató que el emplazamiento elegido era el correcto, la siguiente prioridad fue asegurarlo. Para ello, tras la limpieza de la oquedad, se procedió a rellenarla con taco químico (marca **Ceys, resistente a temperaturas extremas, al agua directa y a la humedad**) y a fijar el gnomon con 30 minutos de espera hasta que este se había solidificado por completo. Posteriormente, se llevó a cabo el relleno de mediante mortero de cal compuesto a base de cal y arena fina. Por último, se procedió a pigmentar el exterior de este mortero, una vez se hubo solidificado, para que, una vez este terminase de fraguar y su tonalidad se volviese más clara, el pigmento marrón oscuro (previamente testado), destacase lo menos posible en el conjunto de la pieza. Si bien sí se debía poder ver a simple vista que, tanto mortero como gnomon, pertenecen a una restauración posterior al reloj de sol original.

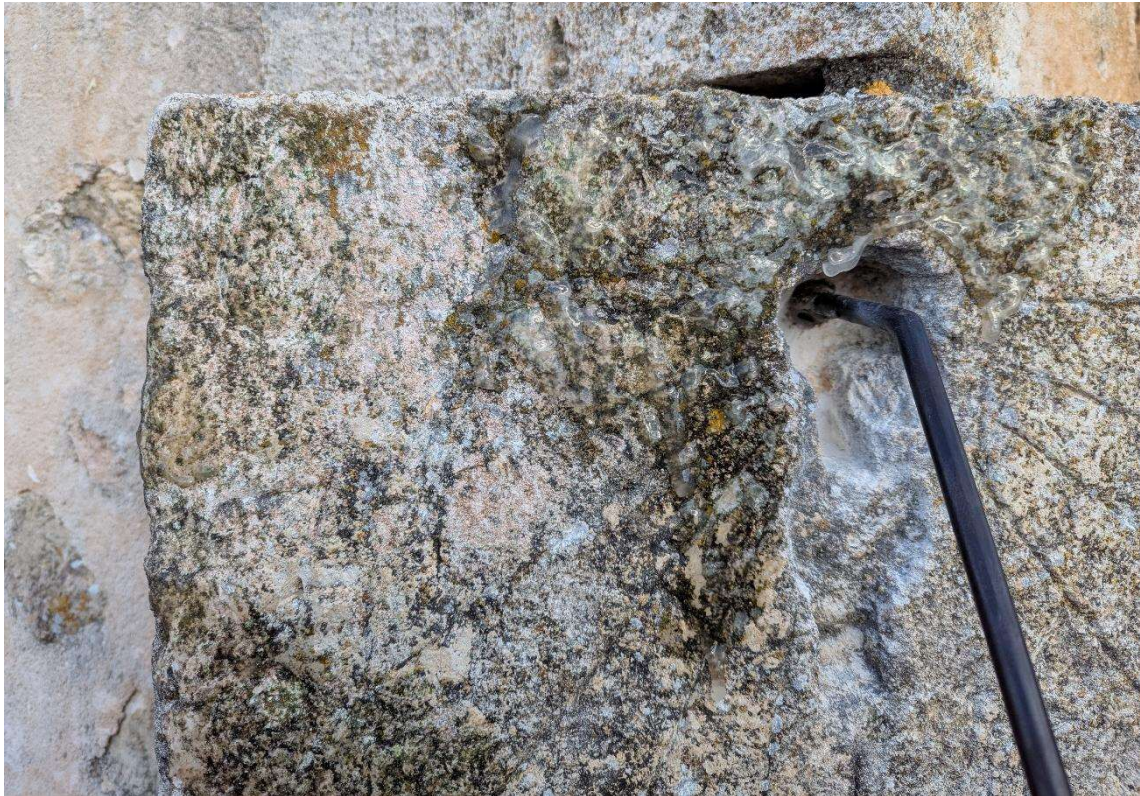
*Figura 10. Detalle de la papeta B-57 en una de las zonas más afectada por los líquenes. Una vez surtía efecto con el paso de en torno a diez minutos, se procedía a su retirada junto con los elementos presentes en el exterior de la roca manualmente. En la foto se aprecia el gnomon con el taco químico ya solidificado.*

Con todo ello en cuenta, el equipo de restauración decidió proceder con una limpieza químico-mecánica mediante jabón neutro en agua desmineralizada y de la papeta B-57, con la ayuda de medios mecánicos como el bisturí y el escalpelo. Se intervino todo el sillar de esta forma, tal y como se planteó en proyecto. La elección del método de limpieza siguió las directrices de la Comisión Territorial de Patrimonio Cultural de primar el proceso de limpieza menos agresivo. No obstante, la actuación se acentuó en las zonas mencionadas con anterioridad, en la que los líquenes eran mucho más abundantes, tratando de conseguir un final homogéneo de la pieza. Mencionar en este punto que el estado de la parte exterior de la roca anteriormente mencionado posibilitaba que, de intervenir en algunas de las pequeñas manchas dispersas por la pieza esto provocase el deterioro de las incisiones realizadas en la misma para marcar las líneas y numeraciones.

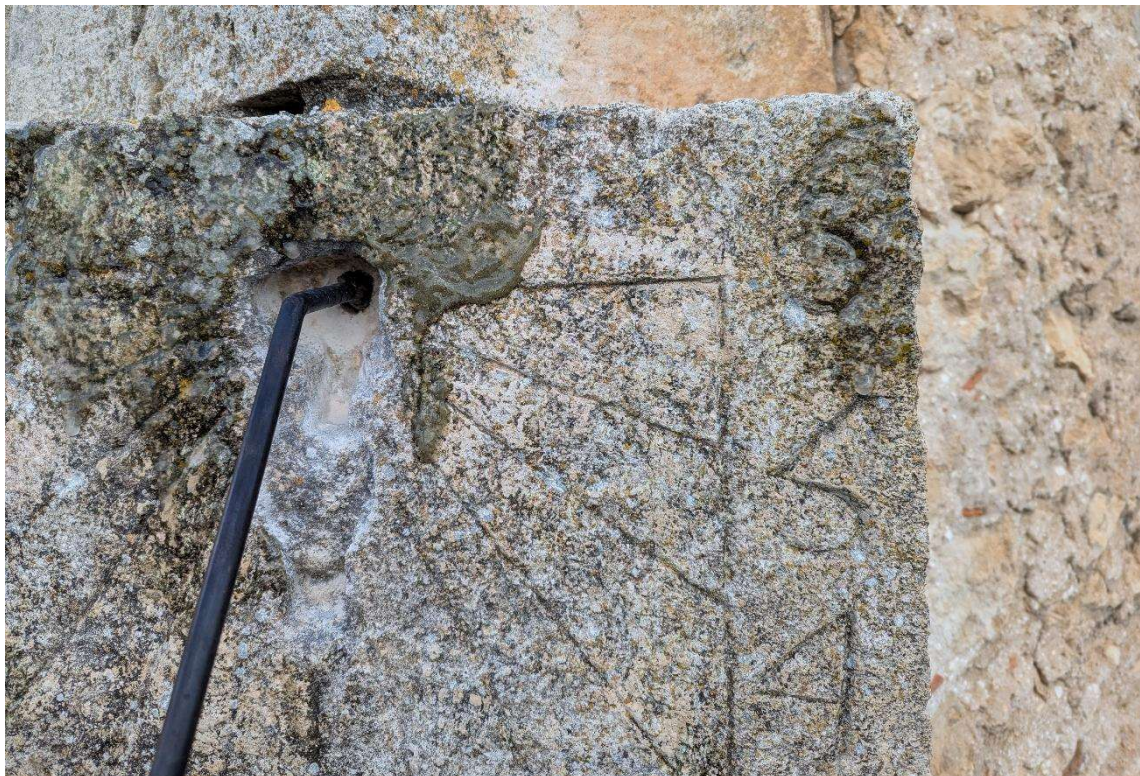
*Figura 11. Detalle del proceso de limpieza con la papeta.*

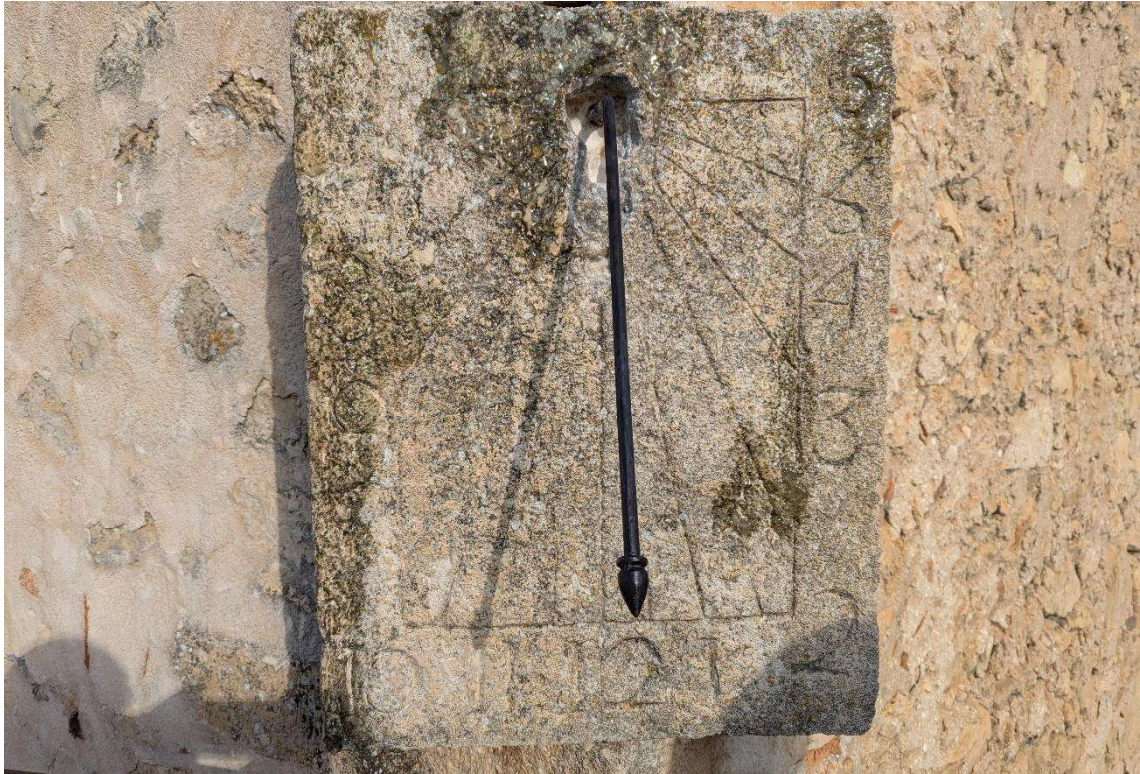
*Figura 12. Foto de proceso de impregnación de la papeta en algunos espacios tras su retirada en otras zonas del reloj de sol.*

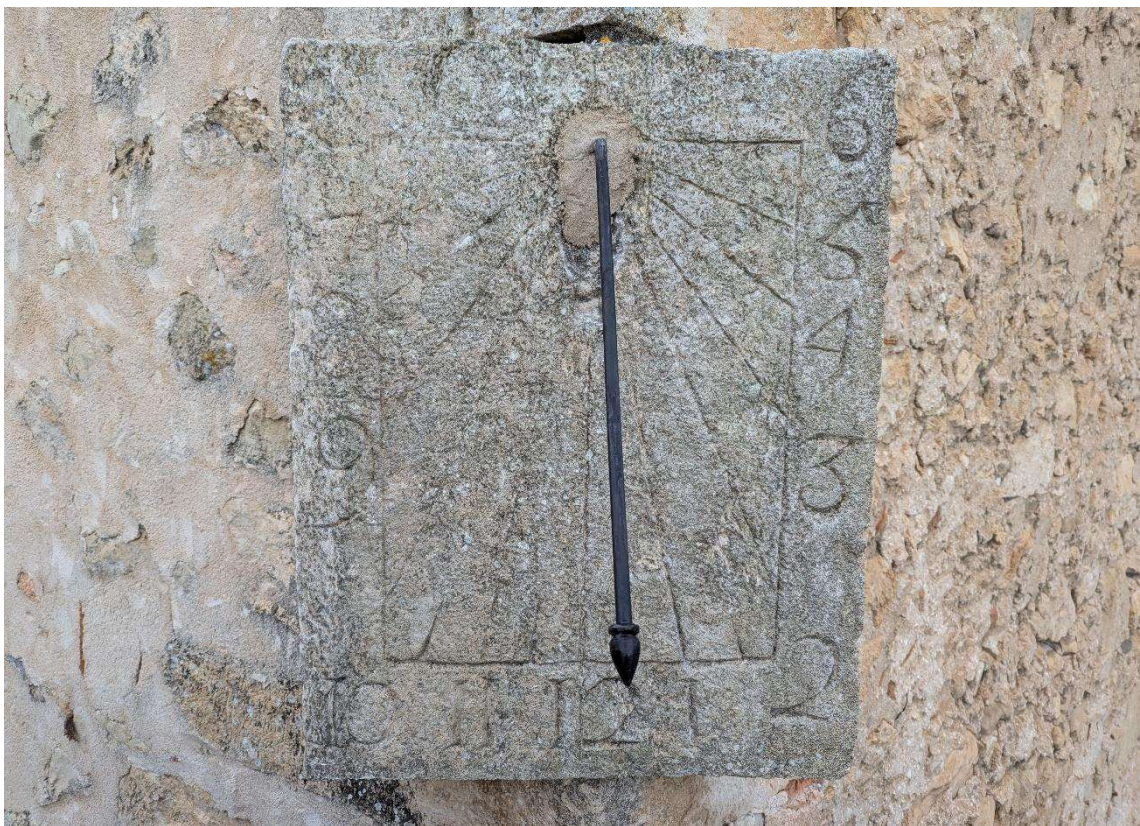
*Figura 13. En la imagen se observa el reloj tras la limpieza de las zonas de concentración de líquenes y el aplique del mortero de cal a la oquedad del gnomon.*

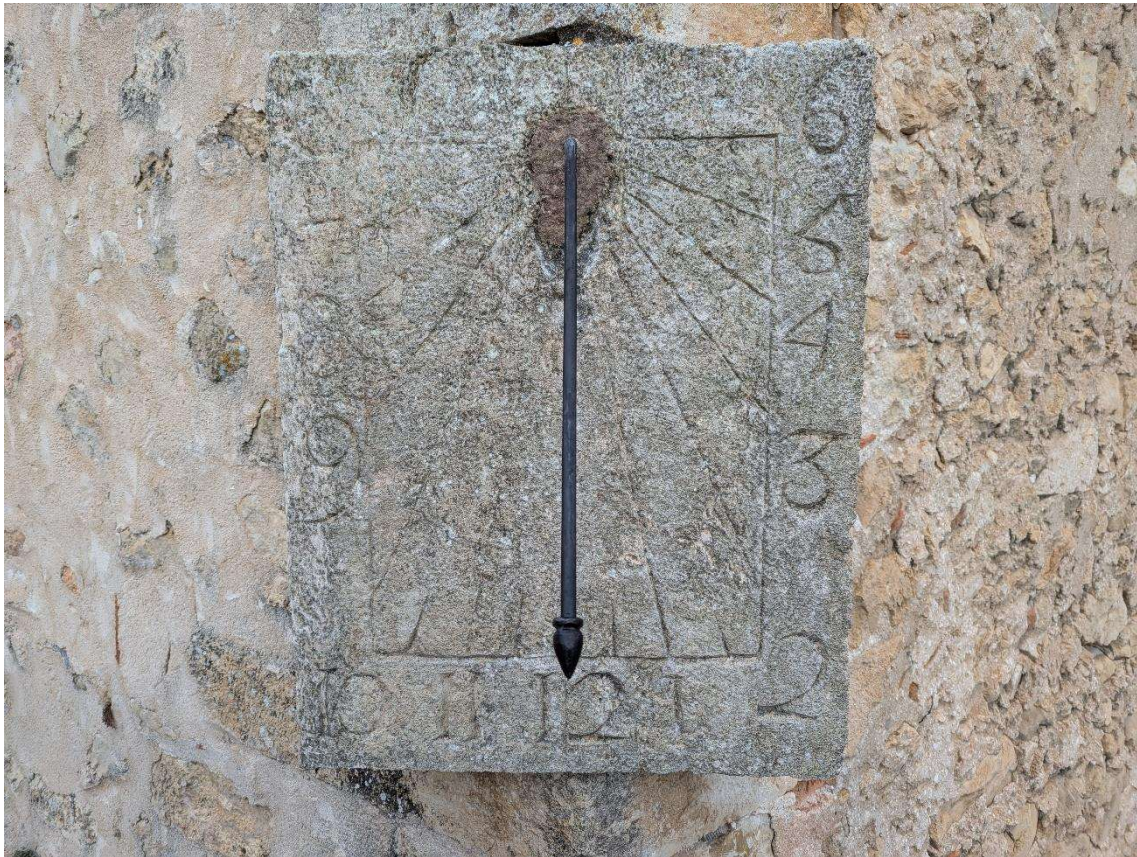
*Figura 14. Fotografía tras el aplique de una pigmentación exterior al mortero, previamente testada, que tras la solidificación del mortero de cal y su ulterior aclaramiento, permitirá disimular el mortero de cal del sillar.*

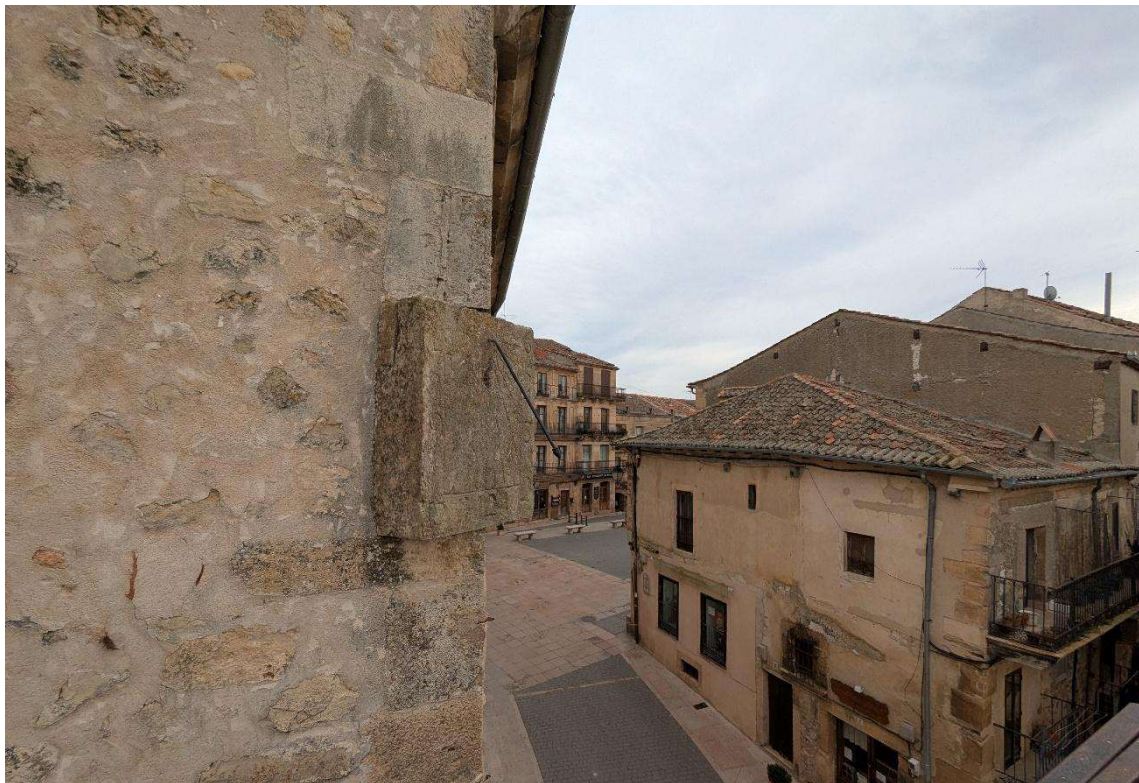
*Figura 17. Proceso de aplicación del consolidante e hidrofugante una vez se había utilizado el elemento de desinfección y herbicida. En ella se aprecia el lateral occidental del reloj que fue intervenido también debido a la densa existencia de líquenes en el mismo.*

Por último, una vez se realizó la limpieza superficial y la restitución del gnomon, se aplicó un tratamiento biocida mediante brocha pensado para desinfectar la roca de musgos y líquenes, así como de la aplicación posterior de un consolidante e hidrofugante compuesto de silicato de etilo que evitase un mayor deterioro del reloj de sol, finalizando de este modo la intervención.

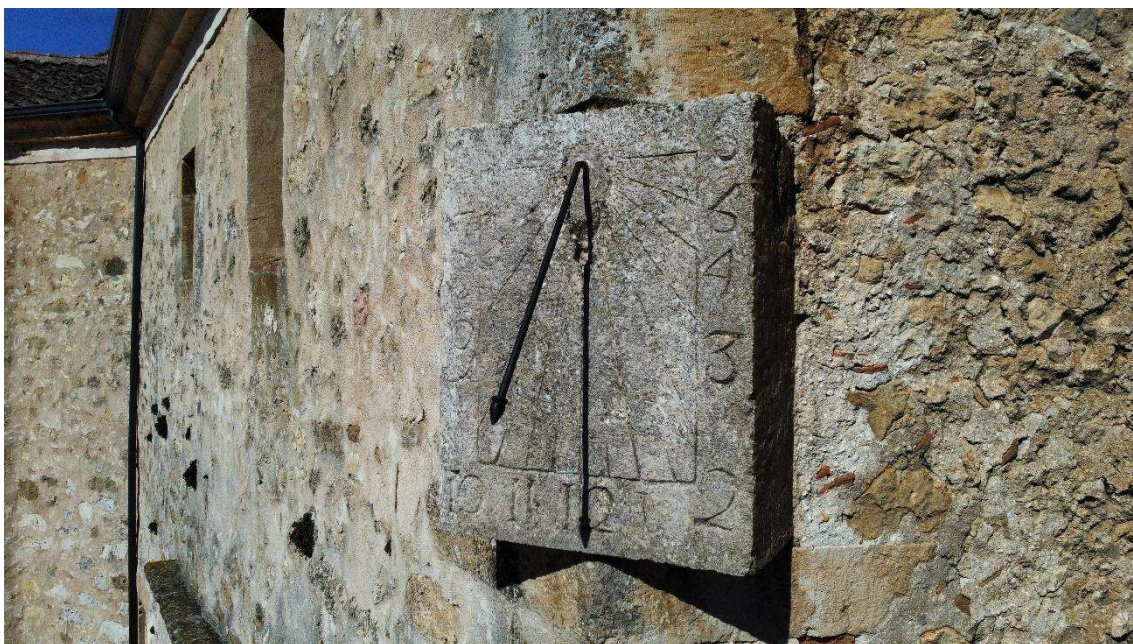
*Figura 21. Fotografía tomada el 23/02/2026 una vez se secó el mortero de cal y la propia piedra en la que se observa el estado final del reloj de sol tras la restauración. Durante la visita se constató también la adecuación con respecto a la hora solar.*
